### Έκδοση Αρ. 04/2017: Διαρροή μετά την εγκατάσταση του στοιχείου φίλτρου λαδιού OX 388D Eco σε κινητήρες 1.6 και 2.0 TDI

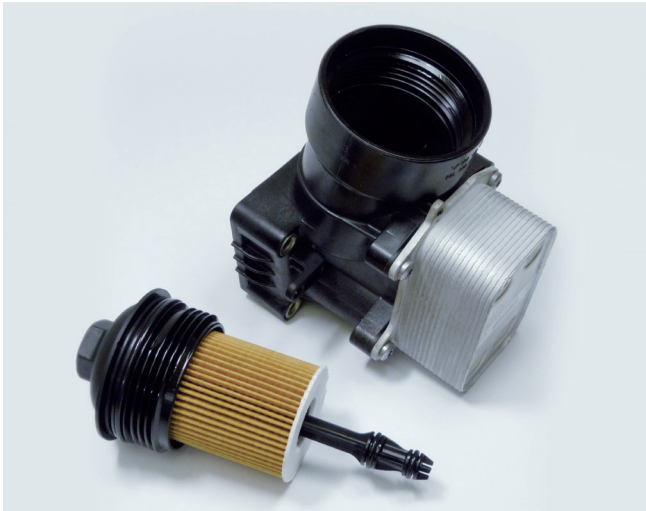
Εικόνα 1: Μονάδα φίλτρου λαδιού με στοιχείο φίλτρου

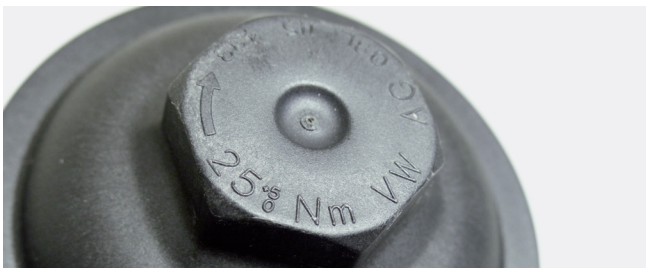
Εικόνα 2: Στοιχεία ροπής στρέψης στο κάλυμμα του περιβλήματος

Εάν εφαρμοστεί μεγάλη δύναμη, ενδέχεται να προκληθούν βλάβες στο σπείρωμα και παραμόρφωση του καλύμματος. Αποτέλεσμα είναι οι διαρροές στο κάλυμμα του περιβλήματος και η έξοδος λαδιού κινητήρα.

Αυτό το κάλυμμα βιδώνεται ξανά στο περίβλημα, μετά την αλλαγή του στοιχείου του φίλτρου λαδιού – εδώ η επιτρεπόμενη ροπή στρέψης ανέρχεται σε **25Nm (+5Nm)**.

**Σημαντικό:** Κατά την αλλαγή του φίλτρου, χρησιμοποιείτε πάντα δυναμομετρικό κλειδί, ώστε να μπορείτε να τηρείτε τις προδιαγραφές του κατασκευαστή! Προς αποφυγή ζημιών, οι καινούριες φλάντζες πρέπει να εμποτιστούν, πριν την τοποθέτηση, με καθαρό λάδι κινητήρα.

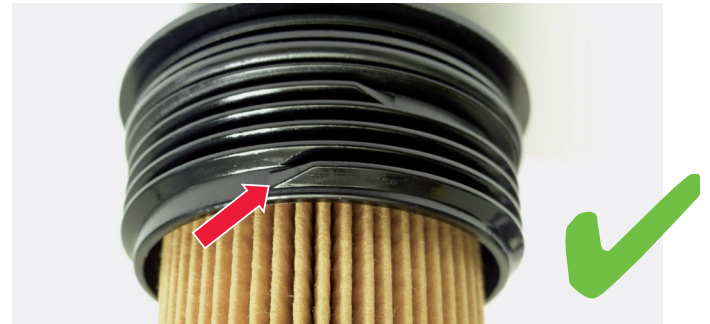
Εικόνα 3: Άθικτο σπείρωμα

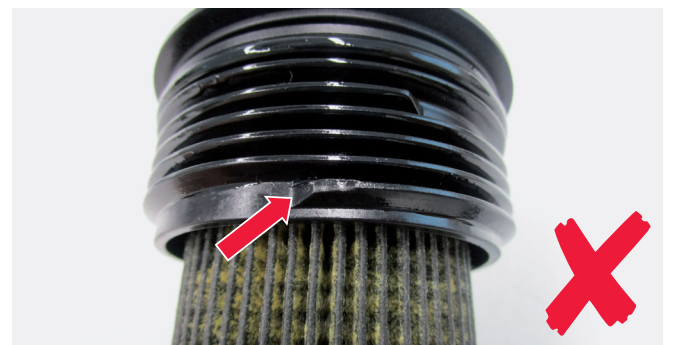
Εικόνα 4: Κατεστραμμένο σπείρωμα
