Ausgabe Nr. 09/2017: Anschlussfehler beim Starter-Wechsel

Issue no. 09/2017: Connection defect when changing the starter motor

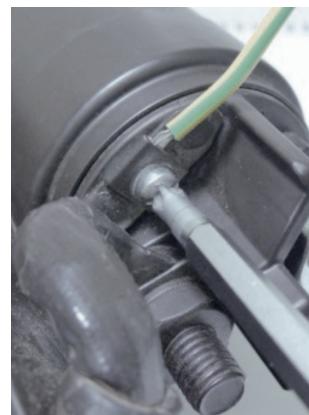
Abbildung 3: Angeschlossenes Kabel an Klemme 50 des Magnetschalters

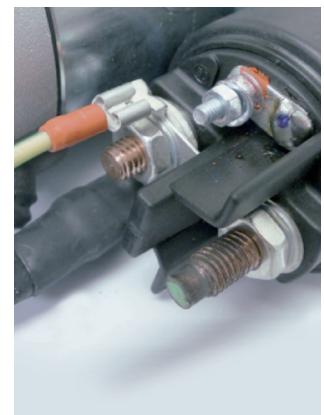
Wird dieser beim Einbau fälschlicherweise für die **Startsteuerung (Klemme 50)** gehalten, wird nur der Elektromotor bestromt und der Magnetschalter bleibt stromlos. Dementsprechend wird das Ritzel nicht in den Zahnkranz am Schwungrad gedrückt, der Anlasser dreht durch, der Verbrennungsmotor wird jedoch nicht gestartet.

Vorsicht! In diesem Fall kann es zu einer hohen Stromaufnahme über das Kabel zum Zündanlassschalter und wiederum zu Schmor- oder Brandschäden an elektrischen Bauteilen kommen.

Abbildung 4: Angeschlossenes Kabel an Klemme 45; es wird nur der Elektromotor bestromt

WICHTIG! Beim Ausbau des Starters wird empfohlen, die Anschlüsse und Kabel zu markieren, um Verwechslungen auszuschließen.

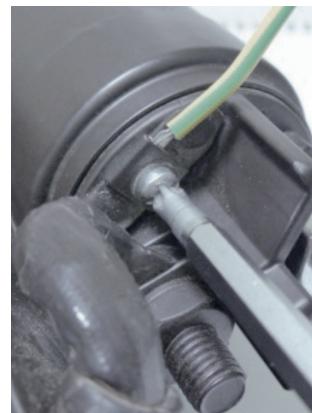
Figure 3: Cable attached to clamp 50 of the solenoid

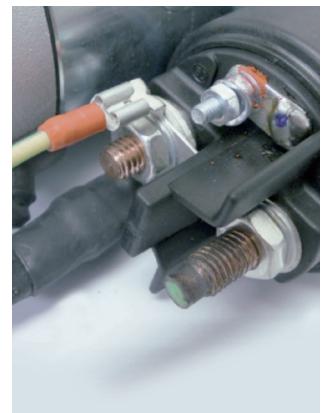
If this plug is confused with the **start control (clamp 50)** during installation, current will be supplied to the electric motor but not to the solenoid. As a result, the pinion will not engage with the ring gear on the flywheel, the starter motor turns, but the combustion engine will not start.

Caution: This may lead to high current consumption via the cable to the ignition switch, causing scorch or fire damage to electric components.

Figure 4: Cable attached to clamp 45, only supplying current to the electric motor

Important: When removing the starter motor, it is recommended to label connections and cables in order to avoid confusion.

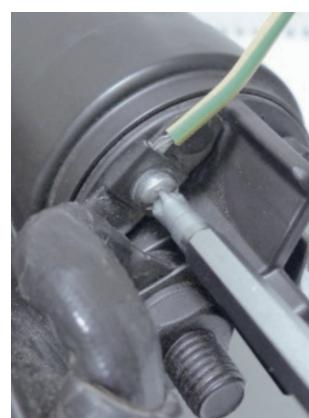
Figure 3 : Câble connecté à la borne 50 de l'interrupteur magnétique

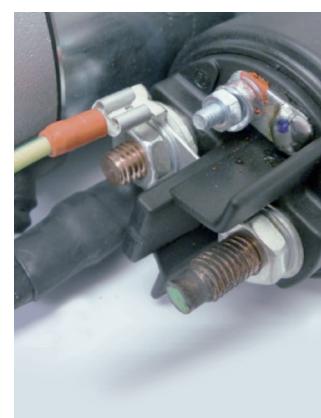
Figure 4 : Câble connecté à la borne 45 ; seul le moteur électrique est alimenté en électricité

Important : Lors du démontage du démarreur, il est recommandé de marquer les connexions et les câbles électriques afin d'éviter les confusions.

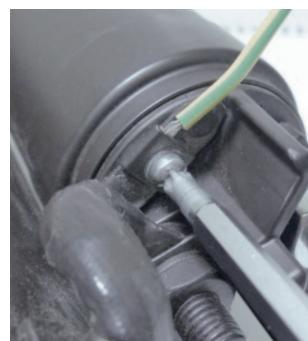
Εικόνα 3: Συνδεδεμένο καλώδιο στον ακροδέκτη 50 του μαγνητικού διακόπτη

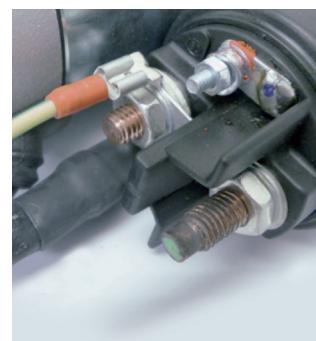
Εικόνα 4: Συνδεδεμένο καλώδιο στον ακροδέκτη 45. Με ρεύμα τροφοδοτείται μόνο ο ηλεκτροκινητήρας

Σημαντικό: Κατά την απεγκατάσταση του εκκινητή, συνιστάται η σημείωση των συνδέσεων και καλωδίων, ώστε να αποκλείονται μπερδέματα.

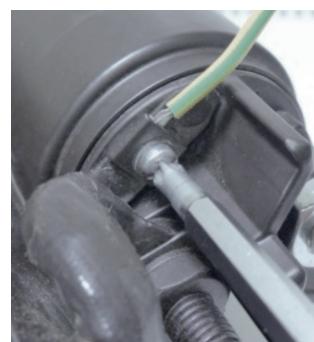
Ilustracja 3: Przewód podłączony do zacisku 50 włącznika elektromagnetycznego

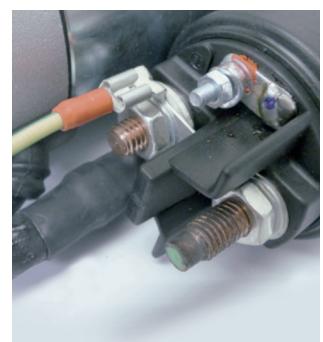
Ilustracja 4: Podłączony przewód do zacisku 45; zasilany prądem jest tylko silnik elektryczny.

Ważne: W celu uniknięcia pomyłek podczas wymontowywania rozrusznika zaleca się odpowiednie oznakowanie połączeń i kabli.

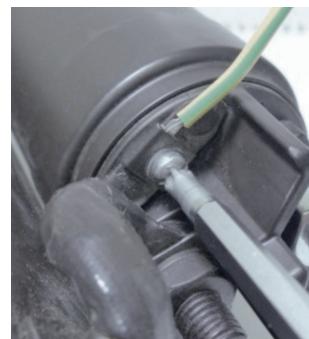
Рисунок 3: Кабель, подключенный к клемме 50, соответствующей реле включения стартера

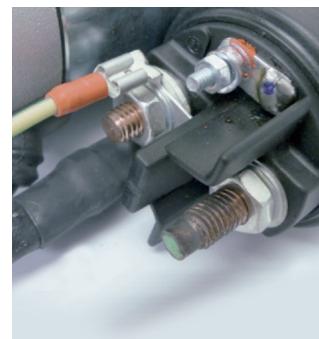
Рисунок 4: Кабель подключен лишь к клемме 45: ток подается только на электродвигатель

Важно: При демонтаже стартера рекомендуется выполнить маркировку мест подключения и кабелей, чтобы избежать последующей путаницы.

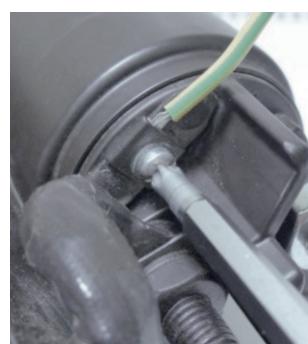
Figura 3: Cable conectado al borne 50 del solenoide

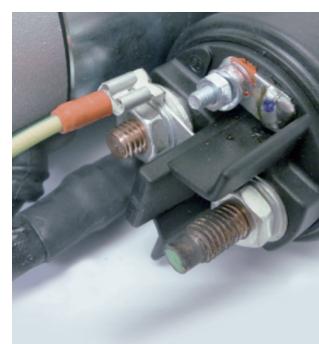
Figura 4: Cable conectado en el borne 45; solo se aplica corriente al motor eléctrico

Importante: Para desmontar el motor de arranque se recomienda marcar las conexiones y los cables a fin de evitar confusiones.

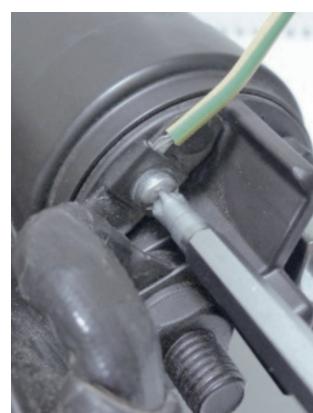
Resim 3: Manyetik şalterdeki Terminal 50'ye bağlı kablo

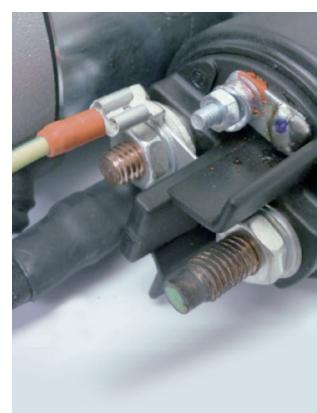
Resim 4: Terminal 45'e bağlı kablo; sadece elektrik motoruna enerji verilir

Önemli: Marş motorunun sökülmesi sırasında, karışıklıkları önlemek için bağlantılarının ve kabloların işaretlenmesi tavsiye edilir.
