SERVICE INFO

Spannrollen 531 0252 30 und 531 0525 30

Verwechslungsgefahr

Hersteller: Seat, Škoda, VW

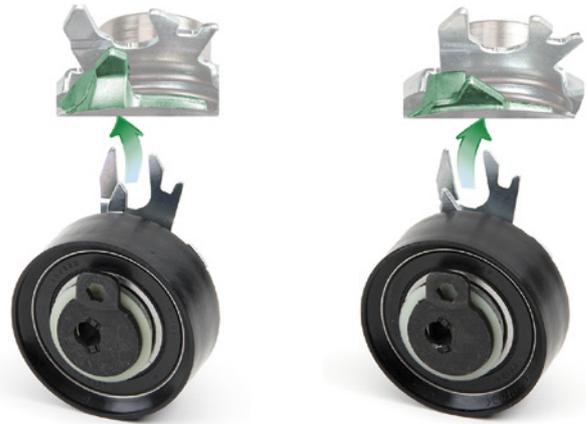
Nicht nur dass sich die Artikelnummern sehr ähnlich sind, auch optisch weisen diese kaum einen Unterschied auf. Lediglich der Zeiger der beiden Spannrollen und dessen Anordnung (Bild 1) ist unterschiedlich.

Optisch sehr ähnlich, sind sie technisch allerdings sehr verschieden. Die Spannrolle 531 0252 30 hat eine höhere Spannkraft und einen größeren Arbeitsbereich als die Spannrolle 531 0525 30.

Bild 1: Links - Spannrolle 531 0252 30, rechts - Spannrolle 531 0525 30

Durch ein Vertauschen der Spannrollen kann es zu einem Flattern und zum Überspringen des Zahnriemens kommen. Ein daraus resultierender Motorschaden ist nicht auszuschließen.

Vor dem Einbau ist unbedingt auf die richtige Teilenummer zu achten. Durch die Ähnlichkeit der Nummern besteht eine erhöhte Verwechslungsgefahr.

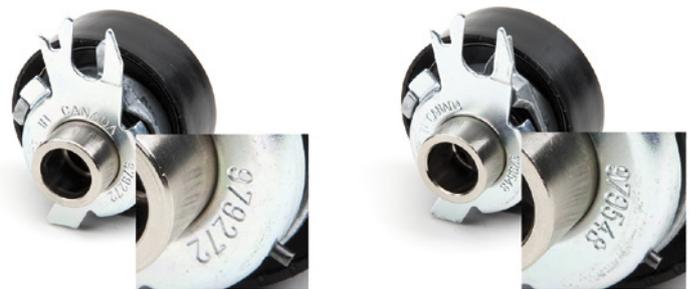
Zusätzlich kann man sie an den aufgedruckten Nummern auf der Rückseite (Bild 2) unterscheiden:

Artikelnummer	aufgedruckte Nummer
532 0252 30	979272
532 0525 30	979548

Bild 2: Links - Spannrolle 531 0252 30, rechts - Spannrolle 531 0525 30
