# Câble d'arrêt d'huile

## » KNOW+HOW

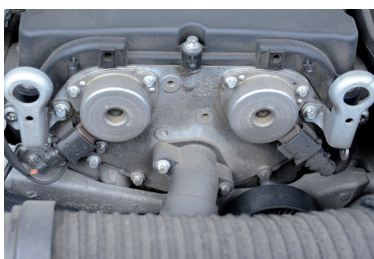
### Problème : court-circuit, défaillance du système électronique

Une erreur de conception des moteurs essence Mercedes-Benz portant les codes M111 et M271 pourrait être à l'origine d'une détérioration de l'appareil de commande ou de certains composants du capteur de l'arbre à cames.

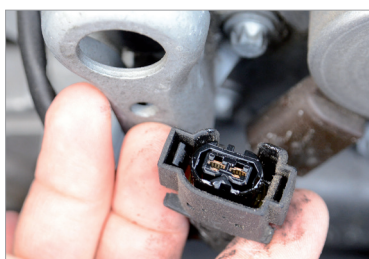
### Cause : perte d'huile au niveau du connecteur du capteur de l'arbre à cames

L'erreur de conception entraîne une fuite d'huile au niveau du connecteur du capteur de l'arbre à cames, qui s'écoule par capillarité (étalement des liquides dans les fentes et tuyaux les plus fins) le long du faisceau de câbles et jusqu'à l'appareil de commande.

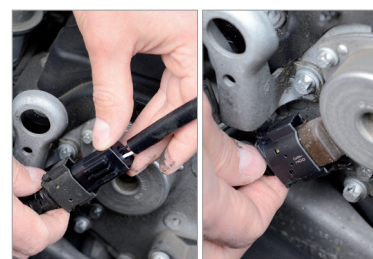
Câble de connexion, capteur arbre à cames, Câble d'arrêt d'huile  
Numéro d'article : 51277300

### Solution : installation d'un câble d'arrêt d'huile

L'utilisation d'un câble d'arrêt d'huile de la gamme Elparts peut éviter l'apparition du problème. Les deux fils du câble d'arrêt d'huile intègrent des gaines de cuivre fermées et recouvertes d'une gaine thermorétractable.

L'huile arrête alors de se propager dans le faisceau de câbles. Le faisceau de câbles est d'abord débranché au niveau du capteur. Ensuite, le câble d'arrêt d'huile est branché entre le raccord du capteur et l'ancien faisceau de câbles, avant d'être fixé à l'aide de l'attache-câbles fourni. Notre recommandation : sur M111 (code moteur), installez un câble d'arrêt d'huile, et sur M271, installez-en deux. Veuillez consulter au préalable la liste de compatibilité fournie dans notre catalogue en ligne pour vous assurer que notre article convient bien à votre véhicule.
