febiEXAKT

Dreieckslenker

>> PROBLEM:

Vorzeitiger Ausfall des Zentrallagers der Dreieckslenker.

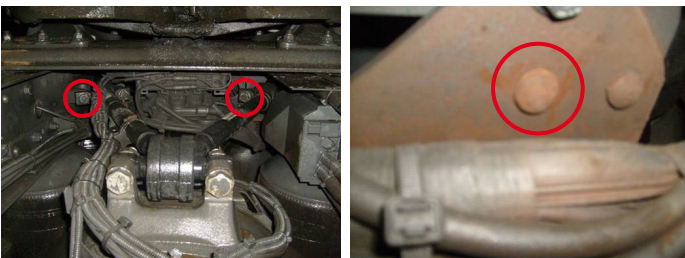
Beide Lagerböcke, die den Dreieckslenker mit dem Chassis verbinden, sind über Befestigungsplatten mit dem Chassis verbunden. Die Befestigungsplatten werden mit Nieten am Rahmen befestigt. Die genannten Komponenten werden bei der Be- und Ent-, aber vor allem durch Überladung des LKWs, sowie schlechter Straßenverhältnisse stark beansprucht.

Diese Belastungen können dazu führen, dass sich die Nieten lösen. Durch die sich lösenden Nieten kann der Lagerbock, der mit dem Dreieckslenker direkt verbunden ist, Spiel bekommen. Selbst minimales Spiel reicht aus, um zusätzliche Kräfte an das Zentrallager weiterzuleiten. Das Zentrallager jedoch kann diesen nicht vorgesehenen Belastungen nicht standhalten und fällt infolge der zusätzlichen Beanspruchung aus.

Überprüfen Sie die Befestigungsplatten bevor ein neuer Dreieckslenker eingebaut wird. Falls sich eine Niete löst, kann diese durch eine Schraube ersetzt werden. Diese Schraube reicht aus, um das Spiel zu minimieren und das Zentrallager wird wieder nur mit den dafür vorgesehenen Kräften beaufschlagt. Für optimalen Halt empfiehlt febi bilstein die Nutzung der Schraubensicherung **febi 26709/26710**. Der anaerobe Flüssigkunststoff verhindert selbst unter härtesten Einsatzbedingungen ein Lösen der Verbindung von Schraube und Rahmen.

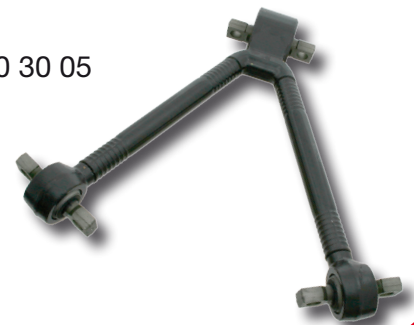
febi Nr. 22350

Mercedes-Benz LKW Dreieckslenker
