Wellendichtring mit ABS Impulsring

febi Nr. 38868

Vergl. Nr. 204 330 00 60

passend für
Mercedes-Benz W204, W207 und W172

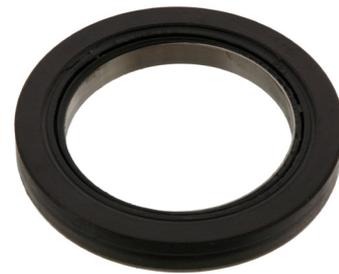
Beschädigungen der Lauffläche auf dem Achsschenkel. Diese können eine korrekte Abdichtung des Radialwellendichtrings nicht gewährleisten. Dadurch kommt es zum vorzeitigen Ausfall des Radlagers.

Die ursprüngliche Version (Vergl. Nr. 203 330 0060) des Radialwellendichtrings hat keinen Laufring (Bild 1). Konstruktionsbedingt kann die Lauffläche für den Radialwellendichtring am Achsschenkel leicht beschädigt werden (Einlaufspuren und Korrosion). Das führt beim Austausch des Radialwellendichtrings oder der Radnabe dazu, dass auch der Achsschenkel ersetzt werden muss.

Herstellerseitig wurde der Radialwellendichtring mit einem Laufring (siehe Pfeil, Bild 2) versehen. Der Achsschenkel und die Vorderradnabe werden von dieser Änderung nicht beeinflusst. febi bilstein empfiehlt den Austausch des Radialwellendichtrings durch die aktuellste Version (Bild 2). Durch die Optimierung des Radialwellendichtringes muss der Achsschenkel bei leichter Beschädigung der Lauffläche nicht mehr getauscht werden, da der Laufring als Ersatz für die Lauffläche des Achsschenkels dient.

Der Laufring ist im Radialwellendichtring vormontiert und darf unter keinen Umständen entfernt werden! Wird die Vorderradnabe (Bild 3) ausgebaut, löst sich der Laufring (sofern vorhanden) meist vom Radialwellendichtring und muss gesondert vom Achsschenkel entfernt werden.
