SKF Technik Bulletin

VKBA 6676 – Kontrollieren Sie die Position des Schnapprings

MERCEDES V-Class, Viano, Vito

Kontrollieren Sie den korrekten Sitz des Schnapprings vor der Montage

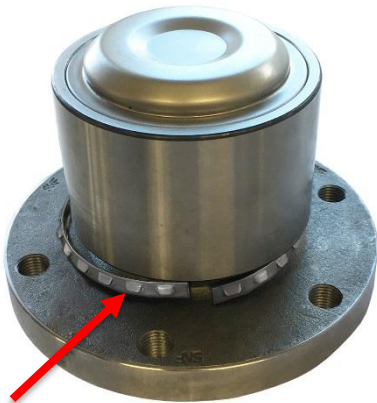
1. Schnapping vom Lager abgerutscht.

Für die genannten Fahrzeuge hat SKF ein neues Radlagerdesign mit offenem Schnapping entwickelt. Es kann passieren, dass der Schnapping während des Transports vom Lager rutscht. Dies hat keine Auswirkung auf das Lager und der Schnapping kann einfach wieder auf die korrekte Position am Lageraußenring geschoben werden.

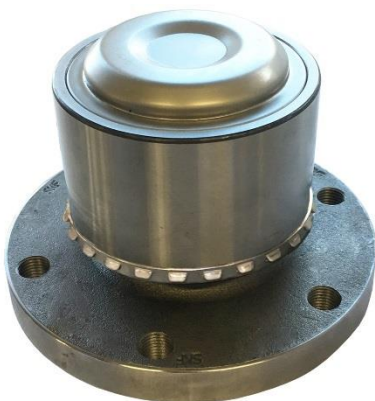
4. Schnapping in korrekter Einbauposition.
